## Intérêt de l'IRM dans la gestion du clou de rue

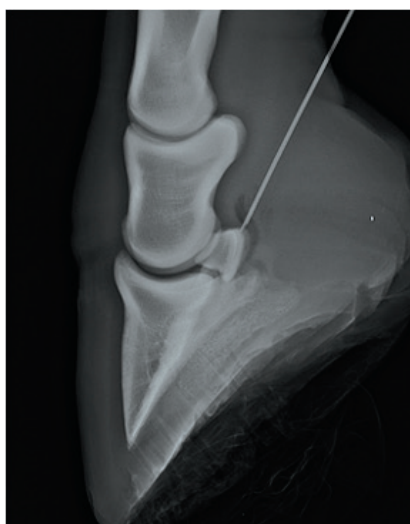
Cliché radiographique avant injection du produit de contraste : présence d'une image aérique suspecte au voisinage du sésamoïde distal

**Les clichés radiographiques effectués laissent présager une contamination de la gaine du fléchisseur et donc une suspicion de processus septique.**

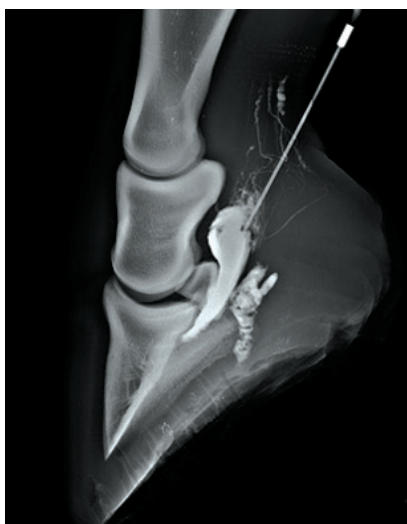
Cliché radiographique après injection du produit de contraste : la gaine tendineuse n'est pas imperméable et laisse s'échapper du produit

Dans ce cas, l'injection de produit de contraste sera très utile pour compléter et affiner le diagnostic.
